# การบูรณะโบราณสถานที่เขาสิคีริยะ ประเทศศรีลังกา

# THE RESTORATION OF THE RUINS AT MOUNT SIGIRIYA, SRI LANKA

M.C. Subhadradis Diskul

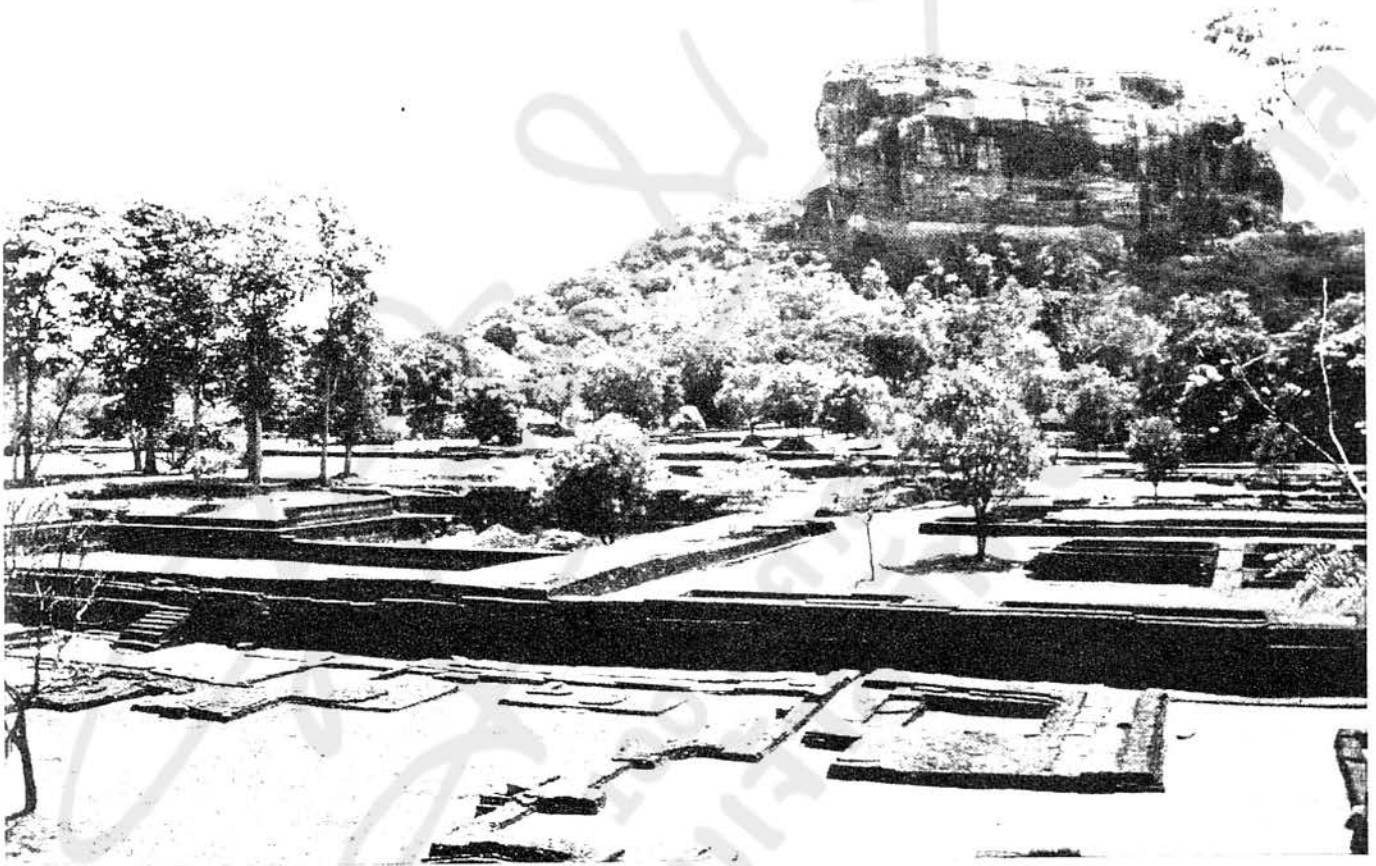
สวนน้ำ (Water Garden) หลังการบูรณะ แลเห็นเขาสีครีระอยู่ทางด้านหลังของภาพ

Water garden after restoration

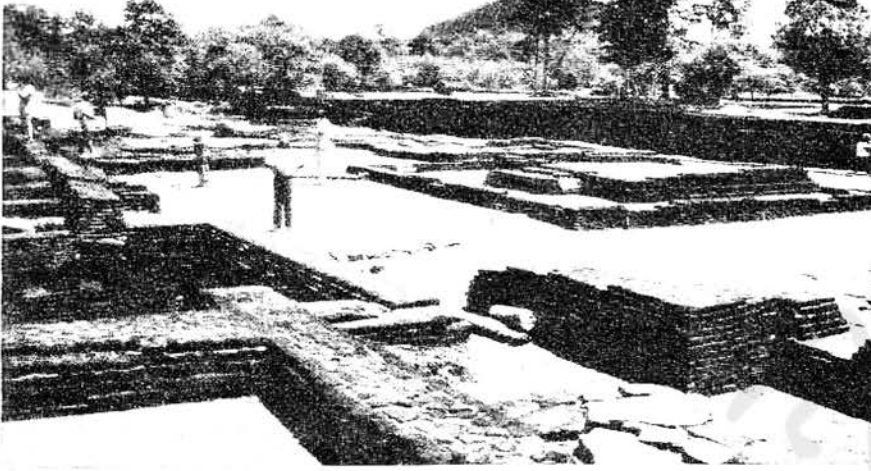
สระน้ำหลังการบูรณะ ขอให้สังเกตดูความลึก  
Water garden after restoration

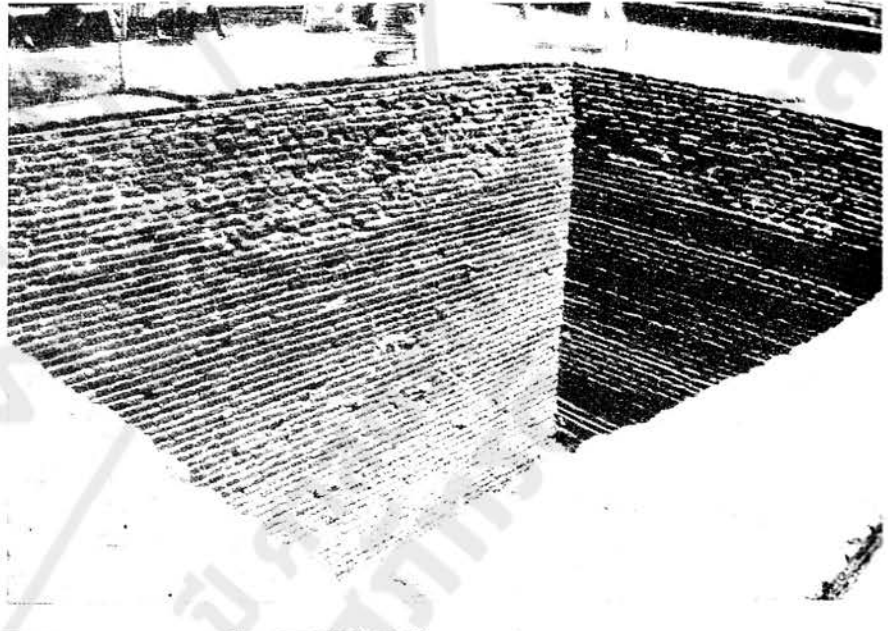
สระน้ำก่อนการบูรณะ ขอให้สังเกตว่ามี  
เกาะกลางอยู่กลางสระ

Water garden before restoration. Notice the  
stone isle in the middle of the pond.

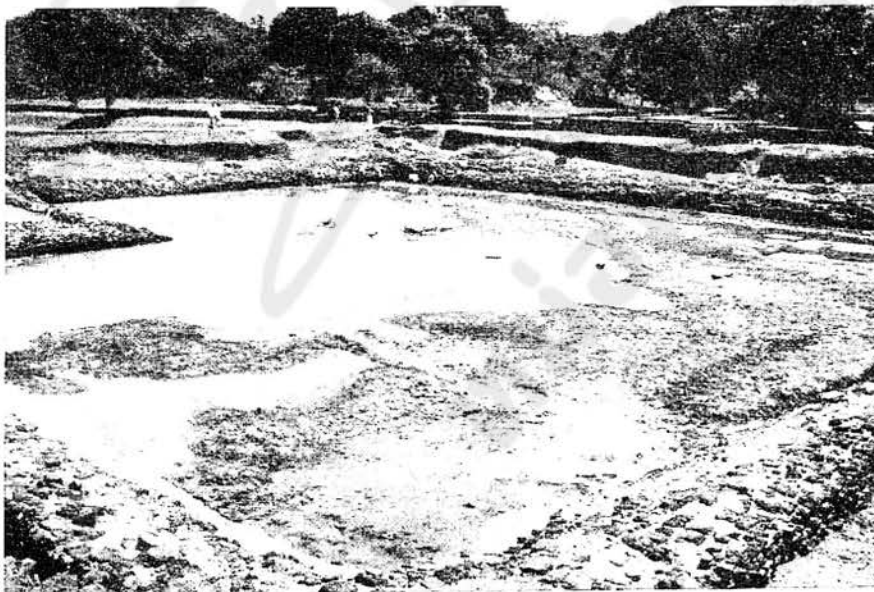
ก้อนศิลาที่มีรอยเจาะเพื่อสอดใส่ก้อนอิฐ  
ด้วยปูนบนนั้น มีกำแพงอิฐอยู่ ๒ ข้าง  
A stone block with man-made holes for putting  
up stucco works, flanked on two sides by  
brick walls.

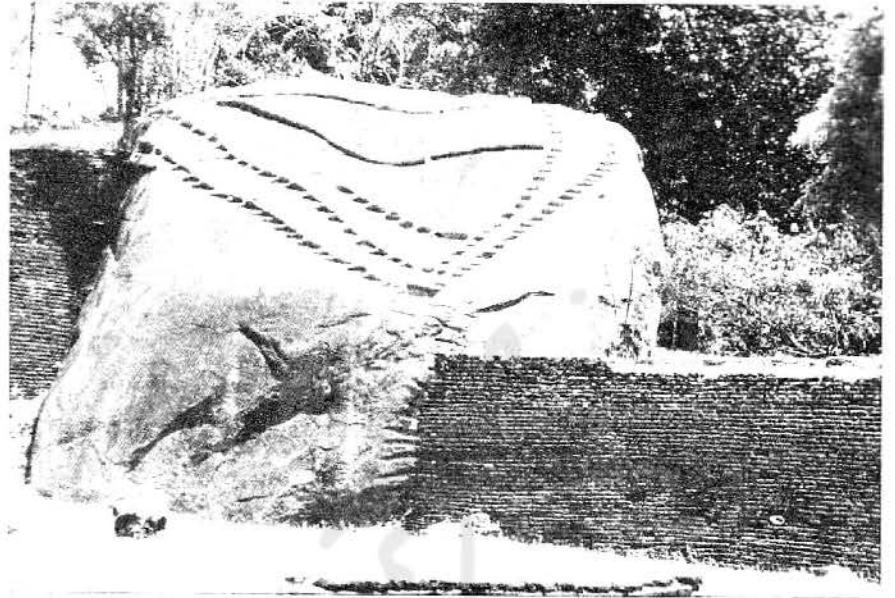
การขุดแต่งแสดงให้เห็นว่า มีการ  
ก่อสร้างกำแพงทับลงไปบนฐานอาคาร  
The excavation shows that a wall was put up  
over the base of some ruins.

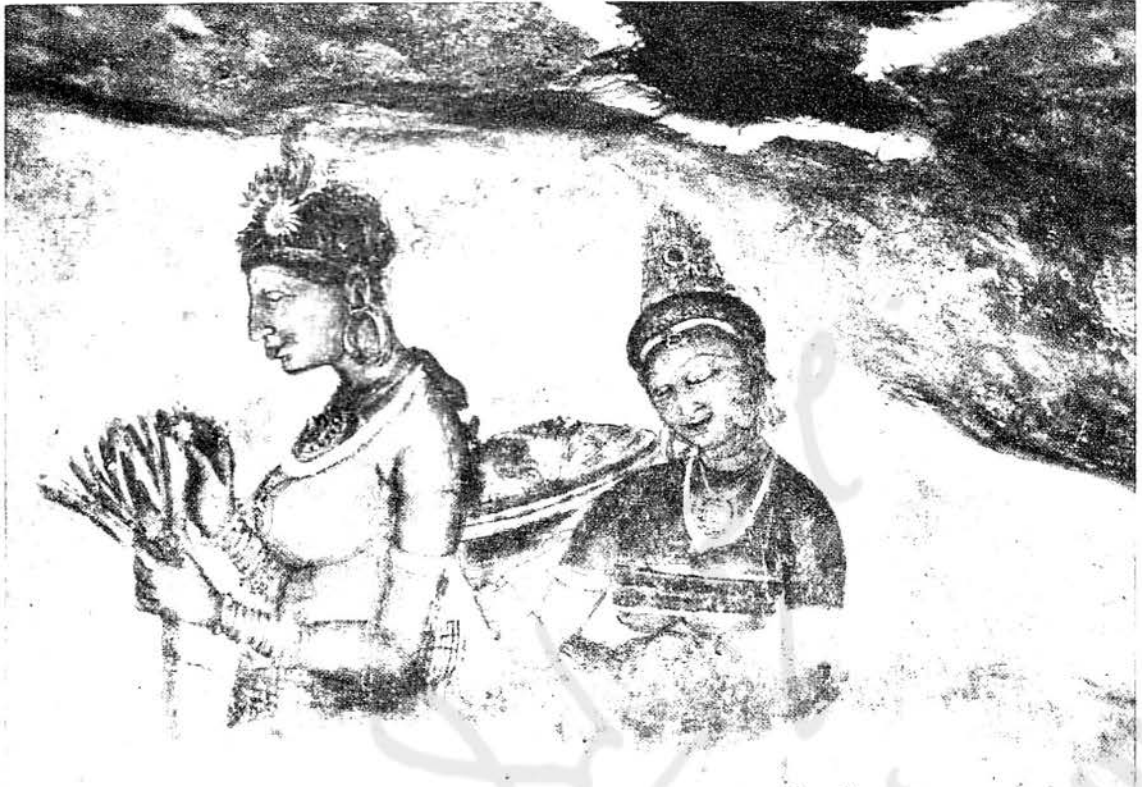
จิตรกรรมฝาผนังรูปนางอัปสรวาดอยู่เป็นคู่ ๆ กัน อาจกำลังนำดอกไม้ไปบูชาพระพุทธรูป วาดขึ้นในสมัยพระเจ้ากัศปใน  
ต้นพุทธศตวรรษที่ ๑๑ ตัวนายไม่สวมเสื้อ แต่ตัวบ่าวจะสวมเสื้อ ปัจจุบันเหลืออยู่เพียง ๑๕ รูป ภาพเหล่านี้ เคยถูกทำลายไปครั้งหนึ่ง  
เมื่อราว ๒๑ ปีมาแล้ว แต่เคราะห์ดี ทางฝ่ายสิงหาได้นำน้ำยาไปฉาบไว้ก่อน จึงสามารถรักษาไว้ได้  
Murals depicting pairs of Apsaras painted during the reign of King Kasyapa at the beginning of the eleventh century B.E.  
Only fifteen sets remain. They were saved just in time through the use of chemicals.

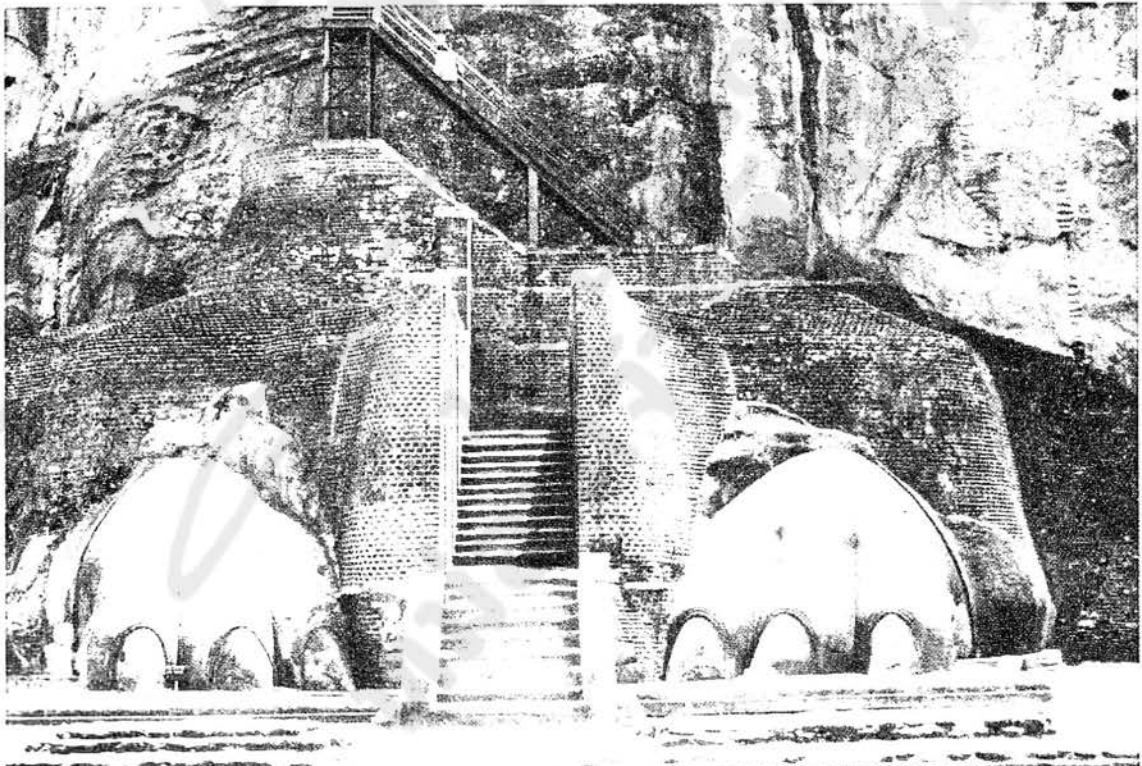
เทวาลัยซึ่งยังคงเหลืออยู่จากสิงหนังทั้งตัว แต่เดิมบันไดขึ้นยอดเขา จะอยู่ภายใต้รูปสิงหนังนี้ บันไดปัจจุบันสร้างขึ้นใหม่  
ในต้นพุทธศตวรรษที่ ๑๕

Lion paws
