# รายงานการเดินทางไปสำรวจ โบราณวัตถุสถานที่จังหวัดปราจีนบุรี บุรีรัมย์ สุรินทร์ และศรีสะเกษ

ศาสตราจารย์ ม.จ. สุกัทรติศ ดิศกุล ทรงเรียบเรียง

# A study trip to the antiquities in Prachinburi, Buriram, Surin, and Sisaket

Professor M.C. Subhadradis Diskul

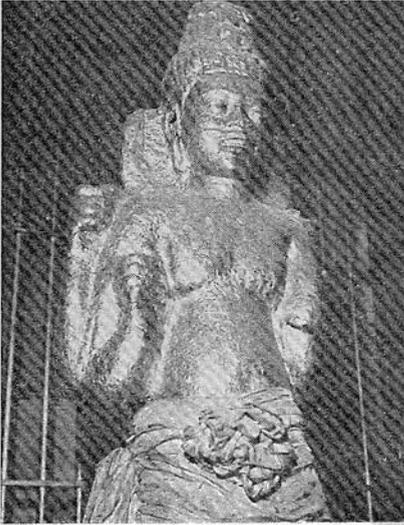
มีพระเกศาเป็นผมหวีขึ้นไปข้างบน และมี  
รูปพระอมิตาภะปางสมาธิอยู่เหนือมวยพระ  
เกศา พระองค์ค่อนข้างแบน มี ๔ กร  
พระกรอยู่ในท่าต่างๆ ไม่ตรงตามแบบ นำ  
สันนิษฐานว่าพระองค์จะเป็นของที่สร้าง  
ขึ้นใหม่ เฉพาะแต่พระเศียรเท่านั้นที่เป็น  
ของเก่า (รูปที่ ๑)

๑. พระโพธิสัตว์อวโลกิเตศวร ศิลาลพบุรี พุทธศตวรรษที่ ๘-๙  
1. Avalokitesvara Bodhisattva, Stone. Lopburi style, 8th – 9th century A.D.

1. The stone image of Avalokitesvara Bodhisattva at a Chinese shrine of Amphoe Aranya Pratet, Prachinburi (fig. 1): in the author's opinion the head might date back to the 8th–9th century A.D. but the body was of more recent origin. It is now totally covered with bronze.

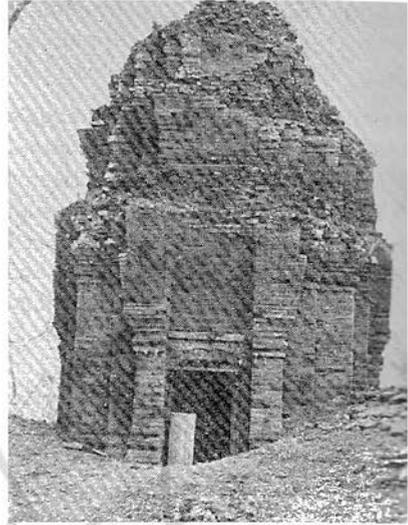
ก่อใช้อิฐโดยไม่ใช้ปูนสอมีประตูทางเข้าอยู่ทางเดียวคือทิศตะวันออก อีก ๓ ทิศก่อเป็นประตูหลอก (รูปที่ ๒) ทับหลังศิลาที่มีปรากฏอยู่นั้นอยู่ในศิลปะขอมแบบสมโบร์ไพรกุก (พ.ศ. ๑๑๕๐—๑๒๐๐) อย่างแท้จริง และคงนำมาจากที่อื่น ด้านบนของทับหลังมีวงโค้ง ๔ วงซึ่งมีลายลูกประคำประกอบเป็นขอบและมีลายดอกไม้เป็นลวดลายประดับอยู่ภายใน มีวงรูปไข่เป็นลายเครื่องประดับอยู่เหนือลายวงโค้งนี้ ๓ วง มีลายลูกประคำเป็นขอบและมีลายก้านชดคล้ายเมฆประดับอยู่โดยรอบ ภายในวงรูปไข่มีลายรูปสัตว์ ที่ปลายวงโค้งมีมกรแลเห็นหมดทั้งตัวหันหัวเข้าภายในและคางวงโค้งนั้นออกมา มกรยื่นอยู่เหนือแท่นเล็กๆ มีบุคคลกำลังขี้อยู่เหนือมกรนั้นอีกต่อหนึ่ง ภายใต้วงโค้งมีลายพวงมาลัยและอุบะ และภายในพวงมาลัยมีลายใบไม้แลเห็นเต็มไปเป็นรูปสามเหลี่ยม บนยอดทับหลังมีแนวลายอีกแนวหนึ่งประกอบด้วยลายดอกไม้ ๘ กลีบและลายดอกไม้รูปสี่เหลี่ยมขนมเปียกปูนสลับกัน บนส่วนล่างของทับหลังมีแนวลายอีกแนวหนึ่งเป็นลายใบไม้ก้านชดคล้ายกับที่มีอยู่ในศิลปะอินเดียแบบหลังคุปตะและศิลปะทวารวดีในประเทศไทย

๒. ปราสาทเขาน้อย อ. อรัญญประเทศ จ. ปราจีนบุรี ศิลาลพบุรี พุทธศตวรรษที่ ๙  
2. Prasat Khao Noi, Aranya Prates, Prachinburi. Lopburi style, 9th century A.D. ?

3. Prasat Khao Noi on a hill near Wat Chompu Khampra, Tambon Nong Sai, Amphoe Aranya Pratet: only the middle brick Prasat is still standing (figs. 2–5). The other two of the same material situated in the same line have crumbled. Could the date of the Prasat be about the first half of the 9th century? Its lintel of the Sambor style has been brought from elsewhere.

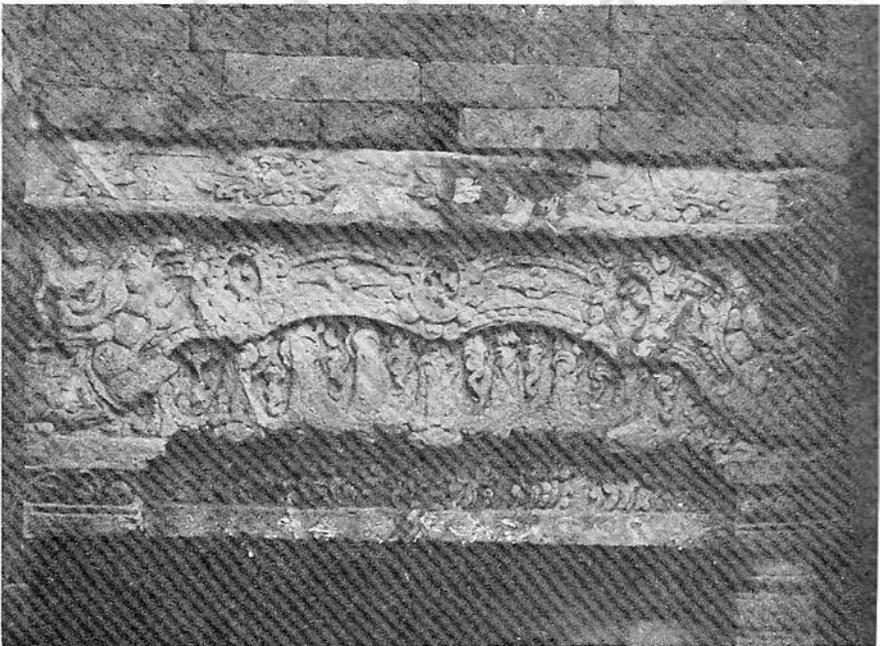
๓. ทับหลังปราสาทเขาน้อย ศิลาลพบุรี พุทธศตวรรษที่ ๗  
3. Lintel of Prasat Khao Noi. Lopburi style, 7th century A.D.

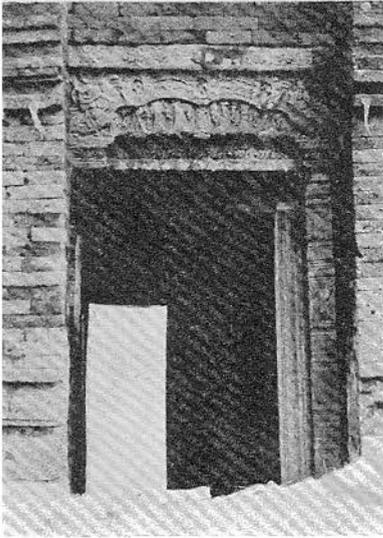
๔. ด้านหน้าปราสาทเขาน้อย ศิลปลพบุรี  
พุทธศตวรรษที่ ๑๔  
4. Front view of Prasat Khao Noi.  
Lopburi style, 9th century A.D. ?

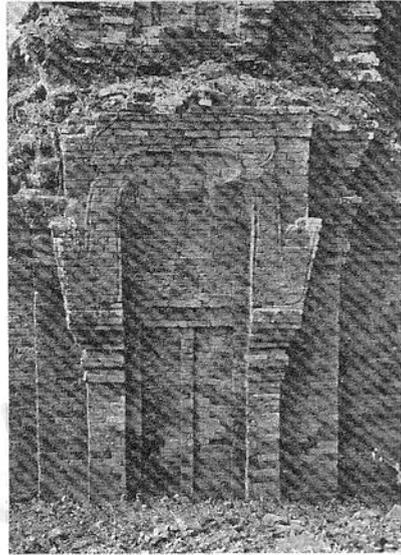
ใต้ฐานรองรับมกรมีลายบัวคว่ำประกอบ  
อีกแนวหนึ่ง ทับหลังชั้นนี้คงนำมาจาก  
ที่อื่น เพราะเมื่อนำมาแล้วได้ตัดทับหลัง  
ออกทั้งสองด้าน จึงจะเห็นได้ว่ารูปมกร  
ชั้นนี้ไม่ได้แลเห็นหมดทั้งตัว เท้าที่มีอยู่  
ในปัจจุบันแลเห็นเพียงครึ่งตัวเท่านั้น (รูป  
ที่ ๓) เสาประดับกรอบประตูศิลาแดงเหลือ  
อยู่เพียงข้างเดียวคือทางด้านทิศเหนือ เป็น  
เสา ๘ เหลี่ยม มีลายวงแหวนประดับที่  
กึ่งกลางและเสี้ยวของเสา ทั้งสองข้างของ  
ลายวงแหวนมีลายใบไม้ขนาดใหญ่ประดับ  
อยู่เหลี่ยมละใบ เหตุนี้เสาประดับกรอบ  
ประตูต้นนี้จึงอาจอยู่ในศิลปะขอมแบบกู่เลน  
(พ.ศ. ๑๓๕๐-๑๔๐๐) ได้ (รูปที่ ๔) ถ้าเรา  
ลองพิจารณาเดคูหน้าบันของประตูลออกทาง  
ทิศใต้ซึ่งอาจแลเห็นได้ชัดเจนกว่าทางทิศ  
อื่น เราก็จะเห็นว่าหน้าบันนี้อาจอยู่ในสมัย  
กู่เลนได้อีกเช่นเดียวกัน เพราะด้านบน  
หรือยอดเป็นวงโค้งกว้างอันเป็นลักษณะที่  
ศิลปะขอมแบบกู่เลนพึงได้รับอิทธิพลมา  
จากศิลปะจาม ส่วนด้านล่างเป็นวงโค้งสูง  
ซึ่งเป็นแบบของศิลปะขอมเองมาตั้งแต่ศิลปะ  
แบบสมโบร์ไพรกุก (รูปที่ ๕) ด้วยเหตุนี้

๕. หน้านับทิศใต้ของปราสาทเขาน้อย ศิลปลพบุรี  
พุทธศตวรรษที่ ๑๔ ?  
5. Southern pediment of Prasat Khao Noi.  
Lopburi style, 9th century A.D. ?

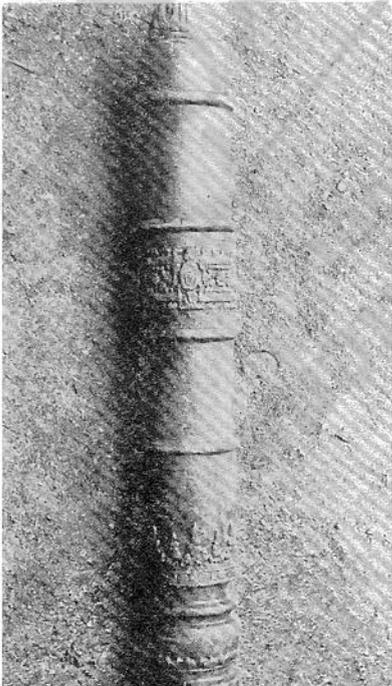
ไทย เป็นเสากลม สูง ๑.๕๐ เมตร เส้นผ่าศูนย์กลาง ๐.๑๙ เซนติเมตร ด้านบนหักหายไปเสีย แต่ก็ยังพอมองเห็นลายพวงมาลัยและอุบะซึ่งใช้สลักประดับยอดเสา และมีลายใบไม้อยู่ในลายพวงมาลัย ไม่มีลายเส้นนูนคั่นอยู่ข้างล่างอันแสดงว่าเป็นลักษณะของเสาในศิลปะแบบสมโบร์โดยเฉพาะ ที่กึ่งกลางและเสี้ยวของเสามีลวดลายประดับ คือที่เสี้ยวเป็นลายนูนเส้นเดียว แต่ที่กึ่งกลางของลำตัวเสาเป็นลายวงแหวนมีลายดอกไม้และลายวงรูปไข่ประกอบมีลายเส้นนูนคั่นอยู่ทั้งข้างบนและข้างล่าง ที่โคนมีลายใบไม้และลายลูกประคำอันประกอบด้วยลายรูปสี่เหลี่ยมและลายวงกลมสลักกัน ไต่นั้นมีลายเส้นนูน ส่วนที่โค้งออกปลายบัวคว่ำ และลายพันธุ์พฤกษาเข้ามาประกอบอีก (รูปที่ ๖) ลายลูกประคำอันประกอบด้วยลายรูปสี่เหลี่ยมสลักกับลายวงกลมนั้นเป็นลักษณะของศิลปะขอมแบบไพรกเมง (ราว พ.ศ. ๑๒๐๐-๑๒๕๐) เหตุฉะนั้นเสาดังนี้จึงคงอยู่ในปลายศิลปะแบบสมโบร์ต่อกับศิลปะแบบไพรกเมง คือมีอายุอยู่ในราวปลายพุทธศตวรรษที่ ๑๒ หรือต้นพุทธศตวรรษที่ ๑๓ เป็นเสาแบบนี้ต้นแรกที่ค้นพบในประเทศไทยดังกล่าว

๖. เสาประดับกรอบประตูศิลา ศิลปลพบุรี ราว พ.ศ.  
๑๒๐๐  
6. Stone column. Lopburi style. About the  
middle of 7th century A.D.

4. A stone column of a Khmer Prasat, 150 cm. high, was discovered on this trip in Amphoe Vathana Nakhon, Prachinburi (fig. 6). It probably dates about 650 A.D. The temple has yet to be discovered.

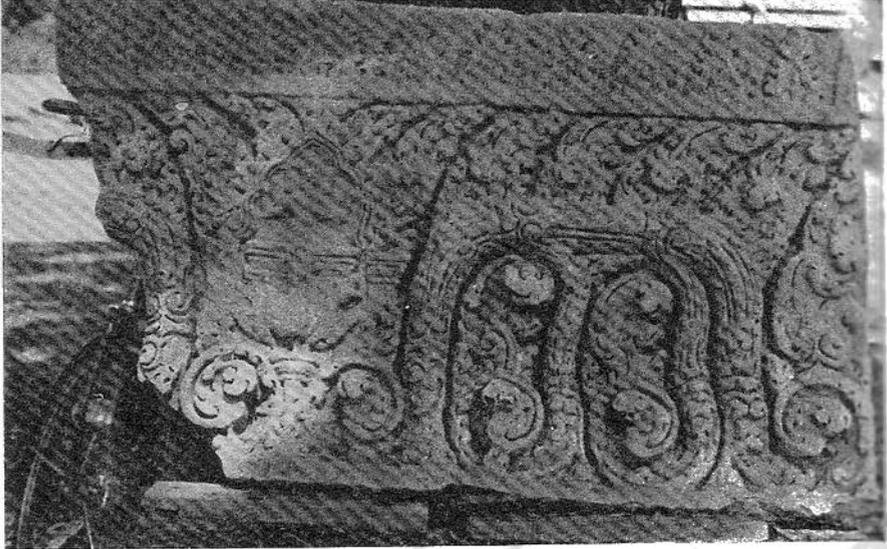
๗. ทับหลังศิลาจากปราสาทใบแบก กิ่งอำเภอบ้านกรวด จ. บุรีรัมย์ แสดงภาพพระพรหมทรงหงส์ ศิลป  
ลพบุรี พุทธศตวรรษที่ ๑๖-๑๗
7. Stone lintel from Prasat Bai Baek, King Amphoe Ban Kruat, Buriram, representing  
Brahma on hamsa. Lopburi style, 11th century A.D.

5. Three stone lintels from the three Prang of Prasat Bai Baek, King Amphoe Ban Kruat, Buriram (figs. 7-9): they probably date from the second half of the 10th century and could they respectively represent Brahma, Vishnu and Siva? The three Prang are in brick with a stone door-frame (fig. 10) facing west, surrounded by two brick walls with earth in between and pierced into a stone gate (fig. 11).

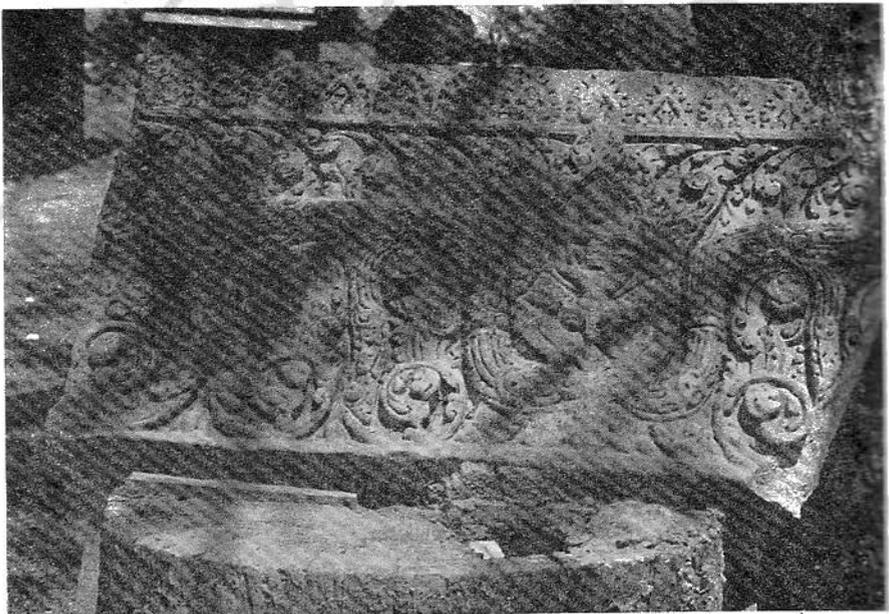
๘. ทับหลังศิลาจากปราสาทใบแบก แสดงภาพพระนารายณ์ทรงครุฑ ศิลปลพบุรี พุทธศตวรรษที่ ๑๖-๑๗
8. Stone lintel from Prasat Bai Baek, representing Vishnu on Garuda. Lopburi style,  
11th century A.D.

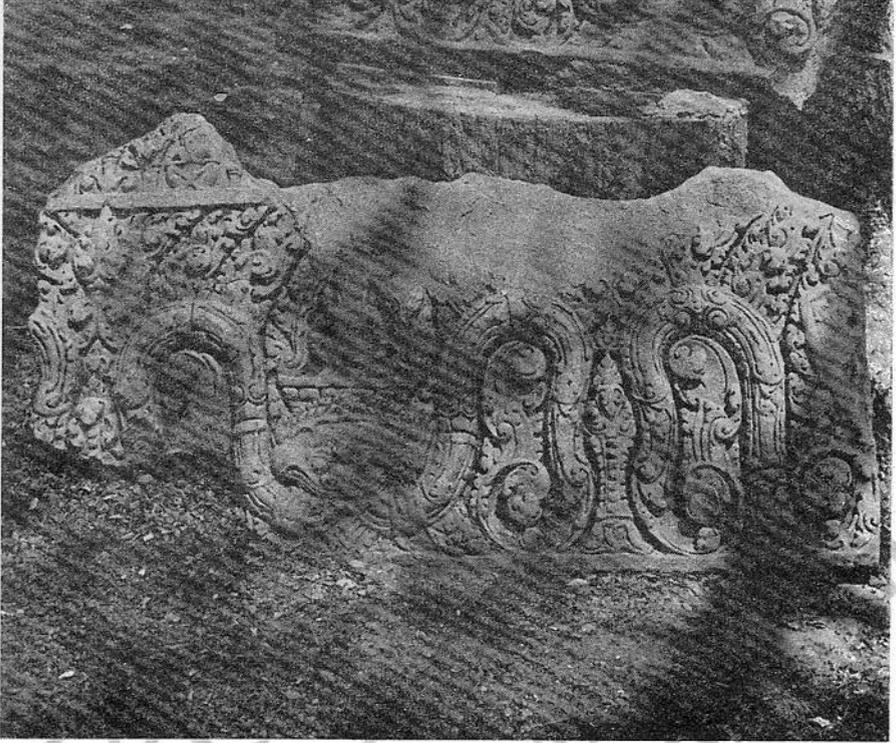
ล้วน ๆ ดังอีก ๒ ชั้น (รูปที่ ๙) เมื่อเห็น

๘. ทับหลังศิลาจากปราสาทไบบะก แสดงภาพพระอิศวร ? ศิลปดลพบุรี พุทธศตวรรษที่ ๑๖-๑๗

9. Stone lintel from Prasat Bai Baek, representing Siva? Lopburi style, 11th century A.D.

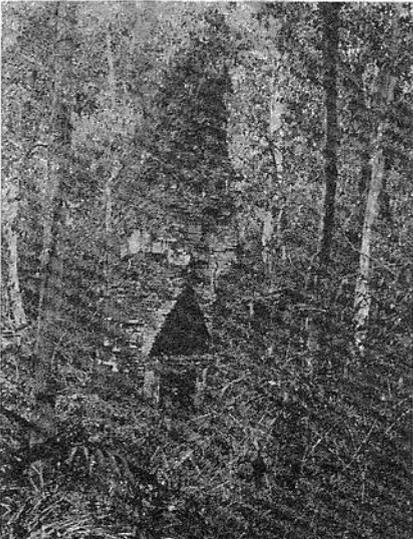
๑๐. ปราสาทไบบะก พุทธศตวรรษที่ ๑๖-๑๗

10. Prasat Bai Baek. 11th century A.D.

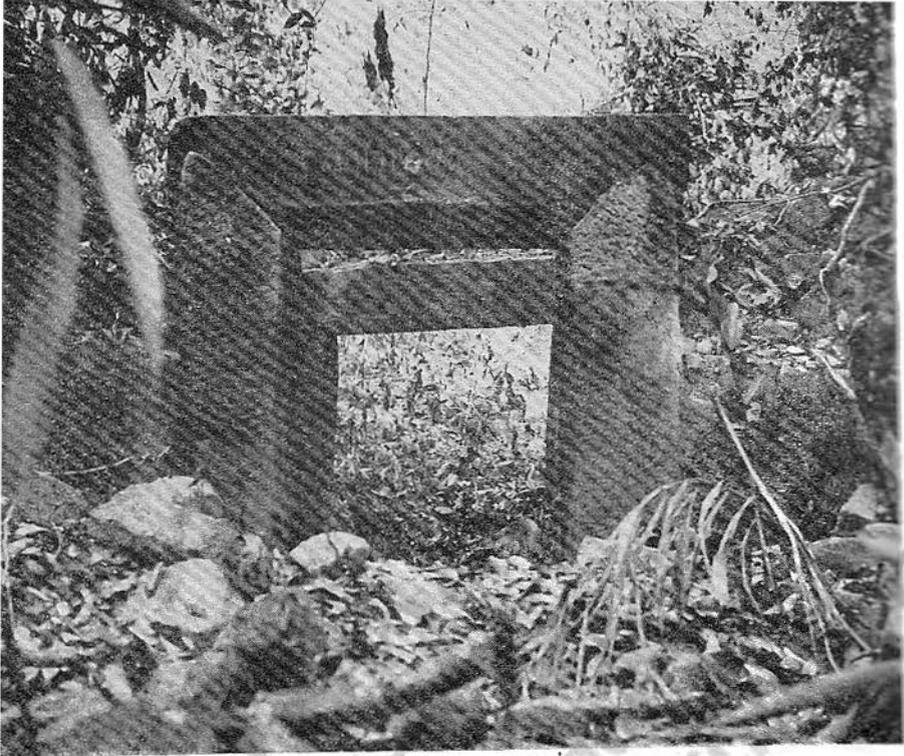
เราได้ติดต่อกับ พันตำรวจตรี  
พรศักดิ์ ไชยภาค ผู้บังคับกองสถานีตำราวจ  
ภูธรกิ่งอำเภอบ้านกรวด และร้อยตำรวจ  
โทพล ธีระธานินทร์ รองผู้บังคับกอง ซึ่ง  
ก็ได้กรุณาให้ตำรวจภูธร ๒ นายพาไปยัง  
ปราสาทใบแบก ซึ่งจำต้องแล่นรถลงไป  
ทางใต้อีก และลงเดินเข้าไปในป่าอีกประ-  
มาณ ๔๐ นาทีจึงถึง ปราสาทใบแบกสร้าง  
เป็นปราสาทอิฐ ๓ หลัง กรอบประตูสลัก  
ด้วยศิลาสร้างเรียงกันจากทิศเหนือไปได้  
หันหน้าไปทางทิศตะวันตก (รูปที่ ๑๐) มี  
กำแพงอิฐ ๒ ชั้นมีดินอัดอยู่ตรงกลางล้อม  
รอบ และด้วยเหตุนี้เองประตูจึงก่อด้วย  
ศิลาแบ่งเป็น ๒ ชั้น (รูปที่ ๑๑) เครื่อง  
ประดับปราสาทสลักด้วยศิลา ที่ตกหล่นอยู่

๑๑. ประตูกิลา ปราสาทไบบแมก พุทธศตวรรษที่ ๑๖-๑๗  
11. Stone gate, Prasat Bai Baek. 11th century A.D

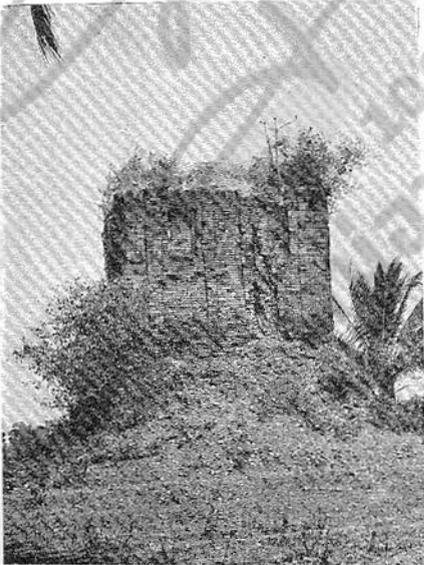
๑๒. ปราสาทบ้านเจ๊ก อ. ขุขันธ์ จ. ศรีสะเกษ  
ศิลปะอยุธยา ?  
12. Prasat Ban Chek, Amphoe Khukhan,  
Sisaket. Ayudhya style ?

6. A monument of solid brick in Wat Pothipriksa or Wat Ban Chek, Amphoe Khukhan, Sisaket: it might belong to the Ayudhya period (fig. 12).

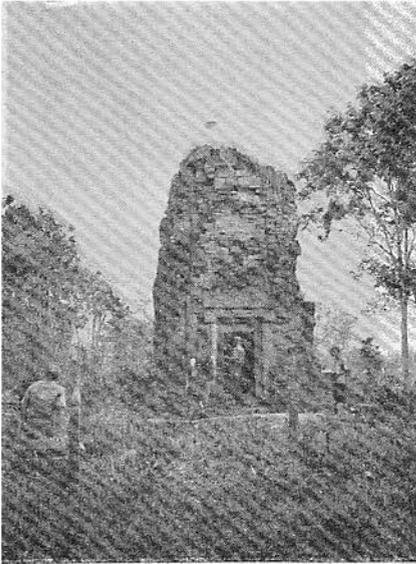
ต่อจากนั้นจึงตรงไปยังอำเภอขุนหาร  
ปลัดอำเภอได้กรุณาพาไปชมปราสาท  
ตำหนักไทรซึ่งตั้งอยู่ริมถนนในตำบลกัก-  
ตอง อำเภอขุนหาร จังหวัดศรีสะเกษ  
ปราสาทองค์นี้ก่อด้วยอิฐตั้งอยู่โดดเดี่ยวไม่  
มีกำแพงล้อมรอบ ยอดปราสาทซึ่งสลัก  
ด้วยศิลาเป็นรูปกบิลบัวซ้อนกันได้หักพัง  
ตกลงมาวางอยู่บนพื้นดินเบื้องหน้า ปรา-  
สาทมีทางเข้าอยู่ทางทิศตะวันออกทางเดียว  
อีก ๓ ด้านก่อเป็นประตูหลอก (รูปที่ ๑๓)  
เมื่อแรกเห็นนึกว่าอาจกำหนดอายุของ

๑๓. ปราสาทคำหนักไทร อ. ขุนหาญ จ. ศรีสะเกษ  
ศิลปลพบุรี พุทธศตวรรษที่ ๑๘  
13. Prasat Tamnak Sai, Amphoe Khun  
Harn, Sisaket. Lopburi style, late  
12th – early 13th century A.D.

7. Prasat Tamnak Sai in Amphoe Khun Harn, Sisaket (figs. 13-14): it is made of brick with stone lintel and door-frame. It is difficult to determine the date as the sculptures on the lintel, columns and door-frame do not belong to the same period. It might date from the 11th-12th century. A moon-stone which is said to have been removed to Wat Samrong Kiat which is nearby, however, seems to date back to the late 7th century (fig. 15).

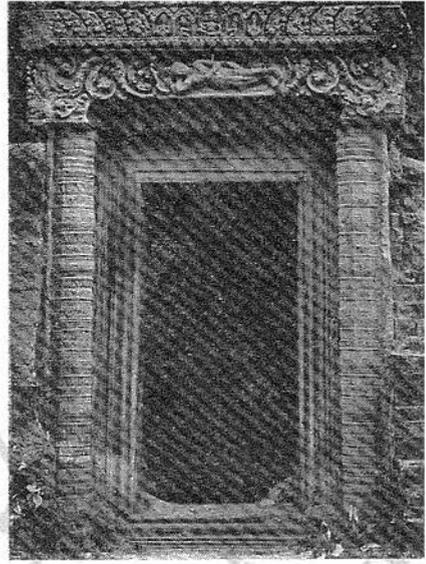
๑๔. ด้านหน้าปราสาทคำหนักไทร ศิลปลพบุรี  
14. Front view of Prasat Tamnak Sai.  
Lopburi style.

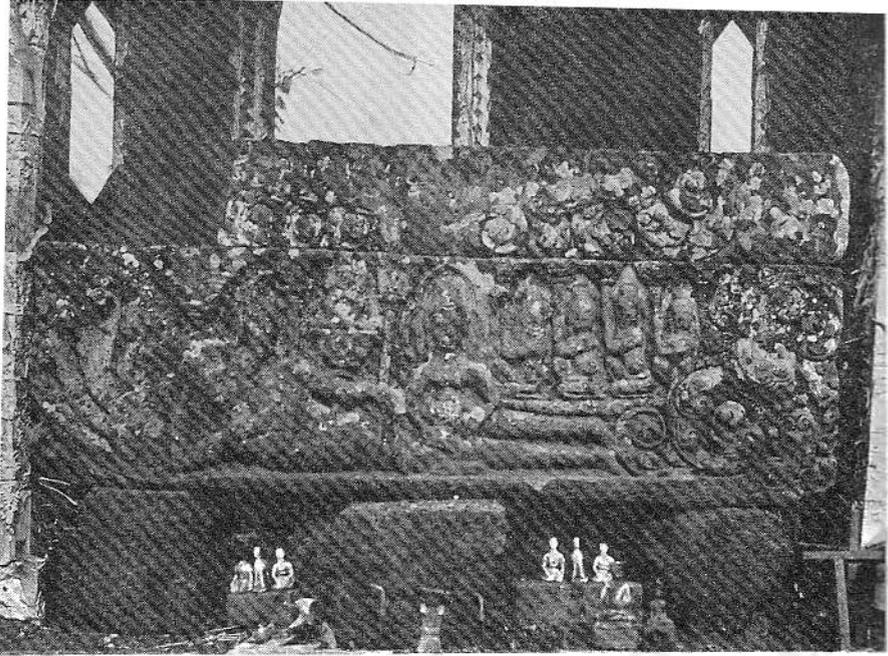
ข้างบนมีวัดชื่อวัดกุฎีฝ้าย สำหรับโบราณวัตถุสถานก็มีทับหลังศิลาอยู่ ๒ ชั้นตั้งซ้อนกันอยู่ ชั้นบนมีขนาดเล็กมีเทวรูปอยู่ตรงกลาง มีลายที่อ่อนพวงมาลัยอยู่ ๒ ข้าง แต่ก็เป็นารยากที่จะกำหนดอายุ ชั้นล่างมีขนาดใหญ่กว่า สลักเป็นรูปพระนารายณ์บรรทมสินธุ์เห็นอหลังพระยานันตนาคราช มีพระลักษมีกำลังนวดพนมพระซงษ์อยู่ มีก้านบัวผุดขึ้นจากพระนาภีของพระนารายณ์และมีพระพรหมประทับนั่งอยู่เหนือดอกบัว มีเครื่องสูงประทับอยู่ ๒ ข้าง พระพรหม และยังอยู่เหนือเศียรพระนารายณ์อีก ทางด้านซ้ายของทับหลังที่ปลายพระบาทพระนารายณ์ยังมีเทวคากำลังเชิญเครื่องสูงอยู่อีก ๔ องค์แล้วจึงถึงลายใบไม้ก้านขด การที่พระนารายณ์ยกพระองค์ขึ้นและพระยานาคก็มีรัศมีมาประจบรอบเศียร แสดงให้เห็นว่าทับหลังชั้นนี้คงสลักขึ้นระหว่างพุทธศตวรรษที่ ๑๖ — ๑๗ (รูปที่ ๑๖)

๑๖. ทับหลังศิลา บนคูน้ำ อ. ชุนหาญ จ. ศรีสะเกษ ศิลปลพบุรี พุทธศตวรรษที่ ๑๖ ?

16. Stone lintels on Phu Fai, Amphoe Khun Harn, Sisaket. Lopburi style, 11th century A.D. ?

8. Two stone lintels at Phu Fai, Tambon Pran, Amphoe Khun Harn: the upper one is difficult to date but the lower one might be attributed to the 11th-12th century (fig. 16).

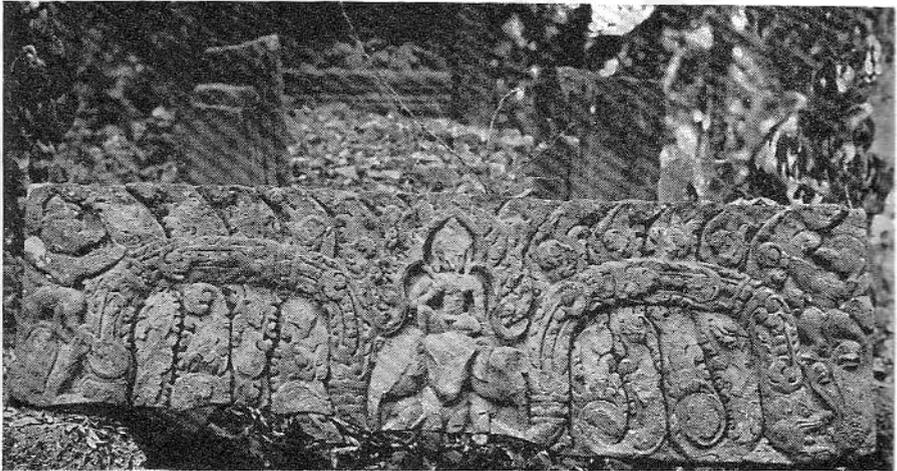
นาค ๓ เศียร นาคไม่มีรัศมีประกอบและมี  
รูปครุฑกำลังยืนอยู่ข้างบนอีกต่อหนึ่ง รูป  
ครุฑนั้นมีแต่ปีกไม่มีแขน (รูปที่ ๑๗) ลักษณะ  
ตั้งกล่าวแสดงให้เห็นว่าสร้างขึ้นในระหว่าง  
พ.ศ. ๑๕๕๐—๑๖๕๐ อย่างเห็นได้ชัด เบื้อง  
หลังทับหลังชั้นนี้มีเสาประดับกรอบประติ  
มากรรมจากศิลาอยู่ ๒ หลัก แล้วจึงถึงกรอบ  
ประติมากรรมในอีกชั้นหนึ่งมีทับหลังสลักเป็น  
ภาพบุคคลกำลังนั่งชันเข่าอยู่ภายในซุ้ม  
เหนือหน้ากาล มีลายท่อนพวงมาลัยออก  
จากปากกาล (รูปที่ ๑๘) ถ้าเทียบทับหลัง  
ชั้นนี้กับทับหลังที่ปราสาทใบแบก (รูปที่ ๑๙)  
แล้ว จะเห็นว่ามีลักษณะใกล้เคียงกัน คือ  
อาจหมายถึงภาพพระอิศวรก็ได้ และทับ  
หลังที่ปราสาทบ้านเยอร์นั้นคงจะสลักขึ้น  
หลังกว่าทับหลังที่ปราสาทใบแบกเล็กน้อย  
บนเสาทงด้านซ้ายมือของทับหลังรูปพระ  
อิศวรทรงหน้ากาล มีโกลนรูปลายก้าน  
ขดตั้งซ้อนกันขึ้นไป แต่ยังไม่สำเร็จ  
แต่ลายก้านขดนี้ก็อาจสังเกตเห็นได้ว่าไม่มี  
ลายบัวขาบประกอบ ไม่มีลวดลายวงแหวนสวม  
และสลักไม่เต็มพื้นที่ของเสาด้านเหนือ  
จึงคงสลักขึ้นในระหว่าง พ.ศ. ๑๕๕๐-๑๖๕๐

๑๗. ทับหลังศิลาที่ปราสาทบ้านเขยอ อ. ชุนหาญ จ. ศรีสะเกษ แสดงภาพ พระอินทร์ทรงช้างเอราวัณ ศิลปลพบุรี พุทธศตวรรษที่ ๑๖

17. Stone lintel at Prasat Ban Yoe, Amphoe Khun Harn, Sisaket, representing Indra on Airavata. Lopburi style, 11th century A.D.

with their two lintels (figs. 17-18): this can be easily dated as belonging to the Khmer Baphuon style about the 11th century.

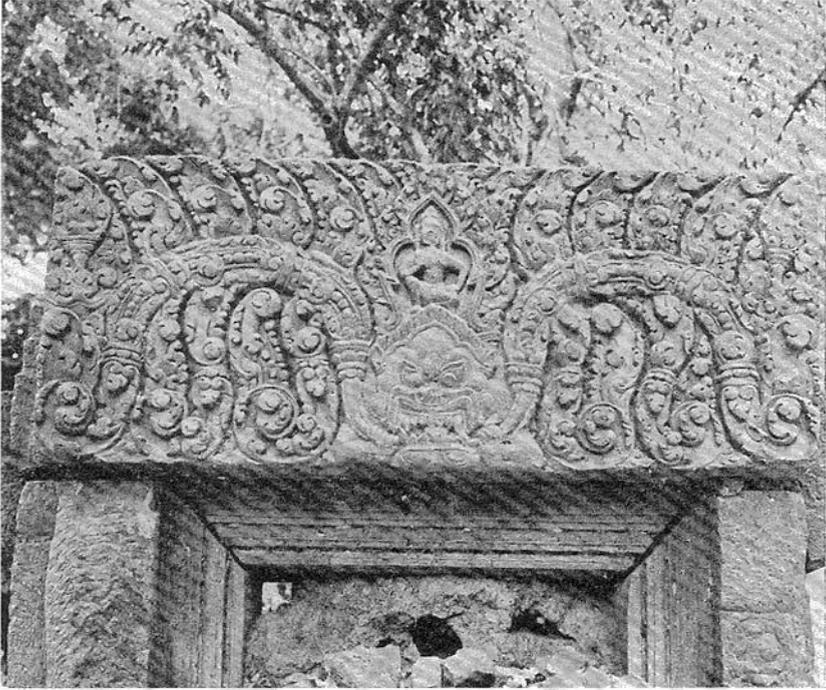
๑๘. ทับหลังศิลาที่ปราสาทบ้านเขอ์ แสดงภาพพระอิศวร ? ศิลปลพบุรี พุทธศตวรรษที่ ๑๖  
18. Stone lintel at Prasat Ban Yoe, representing Siva? Lopburi style, 11th century A.D.

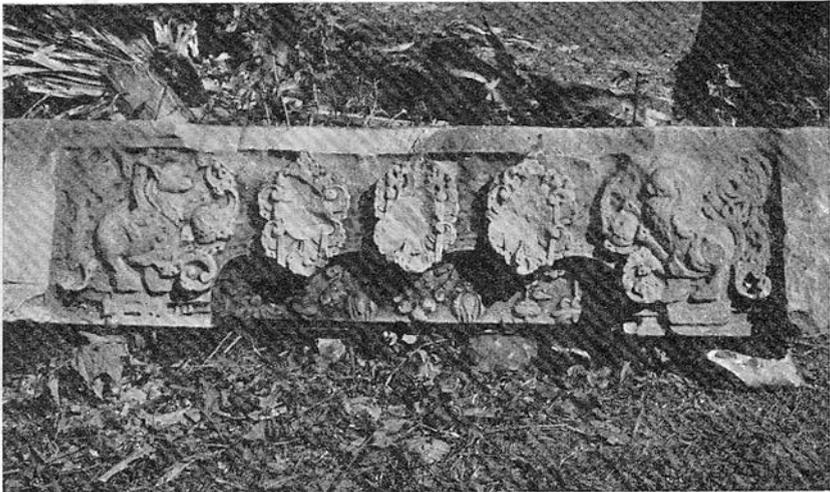
๑๙. ทับหลังศิลาที่วิหาร ปราสาทภูมิโพน ต. ดม อ. สังขะ จ. สุรินทร์ ศิลปลพบุรี พุทธศตวรรษที่ ๑๓  
19. Stone lintel of a vihara at Prasat Phumpon, Tambon Dom, Amphoe Sangkha, Surin.  
Lopburi style, 8th century A.D.

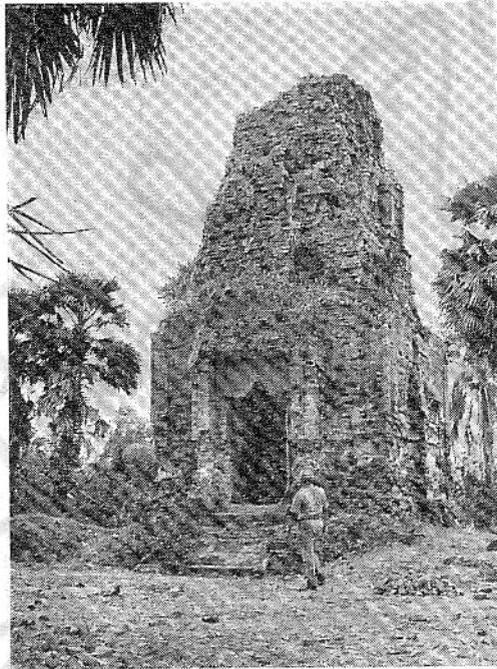
๒๐. ปราสาทภูมิโพน ศิลปดพบุรี พุทธศตวรรษที่ ๑๓  
20. Prasat Phumpon. Lopburi style, 8th  
century A.D.
