มหาวิหารโพธิที่พุทธคยาและการจำลองแบบ

ศาสตราจารย์ ม.จ.สุภัทรดิศ ดิศกุล

The Mahabodhi Temple at Bodh Gaya and Its Reproductions

by
Professor M.C. Subhadradis Diskul

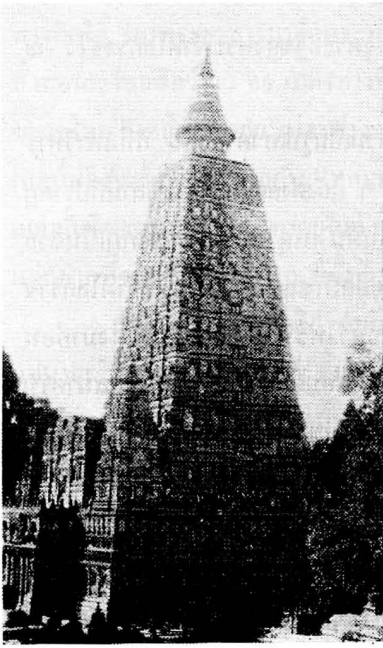
รูปที่ 1

มหาวิหารโพธิ์ที่พุทธคยาในปัจจุบัน ถ่ายจากทิศ
ตะวันตกเฉียงเหนือ

มหาวิหารโพธิ์ที่พุทธคยาในปัจจุบัน (รูปที่ 1) ประกอบด้วยเรือนธาตุขนาดใหญ่ ขนาด 23 x 25 เมตร สูง 8 เมตร มีลานชั้นบนรองรับยอด 5 ยอด ทั้งเรือนธาตุและยอดก่อด้วยอิฐมีลายปูนปั้นประดับเรือนธาตุ วิหารสำคัญตั้งอยู่ในเรือนธาตุ (เครื่องหมาย ค. ในรูปที่ 2) และในชั้นแรกคงมีแผนผังเป็นรูปสี่เหลี่ยมจัตุรัสและมีเพดานซ้อนเป็นชั้น ทางทิศตะวันตกของวิหารมีวิหารานซึ่งแม้ว่าตัวบัลลังก์เองจะไม่ใช่ของดั้งเดิม แต่ก็ตั้งอยู่ ณ ที่ซึ่งพระพุทธรูปองค์ทรงศรีซึ่งเปรียบเสมือนศูนย์กลางแห่งจักรวาลวิหารานนี้เคยตั้งอยู่ที่โคนต้นพระศรีมหาโพธิ์ แต่ต้นพระศรีมหาโพธิ์ก็ถูกโค่นไปนานแล้ว เมื่อมีการสร้างมหาวิหารขึ้นแทนที่อาคารซึ่งไม่มีหลังคาของพระเจ้าอโศกมหาราชก็ได้มีการปลูกต้นโพธิ์ขึ้นใหม่ในหลุมทางทิศตะวันตกของลานเหนือเรือนธาตุ (เครื่องหมาย ข. ในรูปที่ 2)

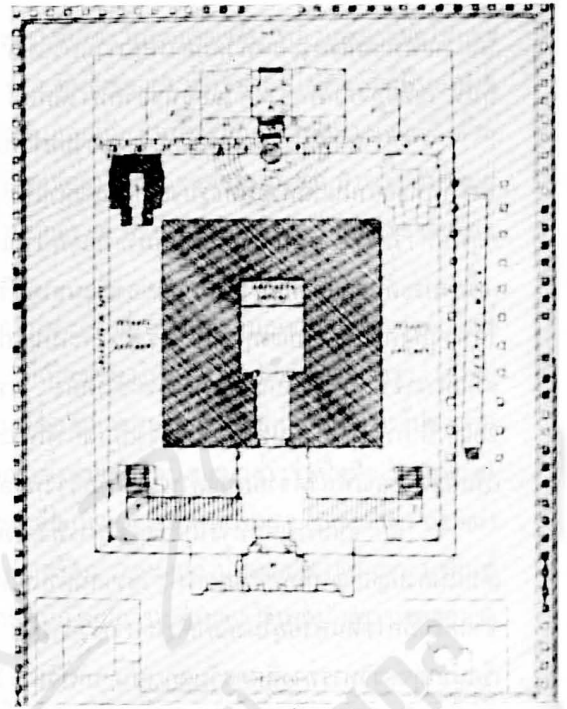
รูปที่ 2

แผนผังมหาวิหารโพธิ์ที่พุทธคยา

ชุ้มทุกชุ้มมีประติมากรรมอยู่ใน ถ้าสันนิษฐานจากประติมากรรมที่ยังคงมีอยู่ในพุทธศตวรรษ
ที่ 24 ซึ่งถูกป้องกันไว้โดยผนังรุ่นหลัง (อักษร ฉ. ในรูปที่ 2) ประติมากรรมทั้งหมดก็เป็นพระพุทธรูป
บางองค์แสดงปางสมาธิ บางองค์แสดงปางมารวิชัย พระพุทธรูปที่อยู่ในชุ้มใหญ่บนผนัง (รูปที่ 3) เป็นประติมา
กรรมปูนปั้นครองจีวรบางเรียบ คล้ายกับภาพสลักบนหินบางรูปซึ่งแสดงถึงพุทธประวัติในอาเนันทเจดีย์ที่

นายพลคันทิงแฮมคิดว่าผนังหมายเลข ข. ในรูปที่ 2 ซึ่งปิดวิหารทางด้านหลัง พร้อมกับพระพุทธรูปเหนือวิหารนั้นคงจะสร้างขึ้นก่อนนานแล้วโดยผู้ปกครองชาวอินดูซึ่งไม่เลื่อมใสในพุทธศาสนา แต่นายคริสโตลด์ก็ไม่เชื่อว่าเป็นเช่นนั้น นายคริสโตลด์เชื่อว่าทั้งพระพุทธรูปและแผ่นหินเบื้องหลังคงยังมองเห็นได้เมื่อช่างพม่าได้มาก่อผนังหมายเลข ก. ขึ้นเป็นครั้งแรก มิฉะนั้นคงไม่มีประโยชน์อะไรที่จะรักษาช่องว่างระหว่างผนังทั้งสองด้านให้เป็นวิหาร ในขณะที่นั้นทั้งพระพุทธรูปและแผ่นศิลาคงยังได้รับการเคารพอย่างสูงอยู่ นายคริสโตลด์คิดว่าผนังหมายเลข ข. คงไม่ได้สร้างขึ้นเพื่อบังวิหารจากผู้เคารพบูชาแต่เพื่อป้องกันวิหารให้รอดพ้นจากภัยอันตราย ช่างผู้สร้างนั้นก็อาจจะเป็นช่างพม่าครั้งที่ 2 นี้เอง นายคริสโตลด์กล่าวไว้วิธีการเช่นนี้ได้กระทำกันอยู่เสมอในประเทศที่นับถือพุทธศาสนา คงจะมีพระพุทธรูปและแผ่นเบื้องหลังซึ่งทำด้วยอิฐและปูนด้วยปูนตั้งอยู่หน้าผนังให้มีผู้เคารพบูชาได้ แต่สิ่งเหล่านี้ก็ได้สูญหายไปหมดแล้วก่อนสมัยของนายพลคันทิงแฮม

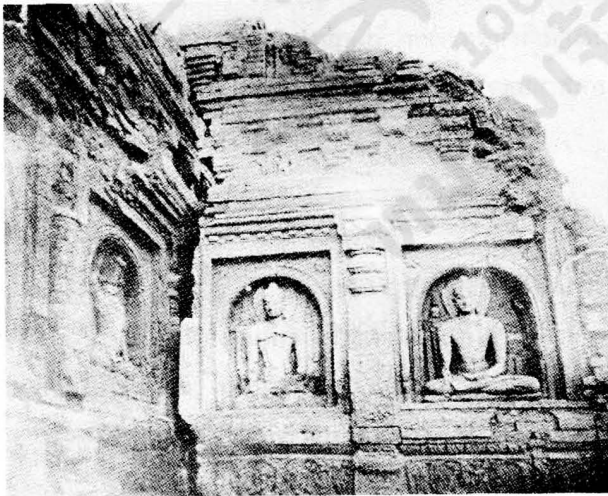
รูปที่ 3

มหาวิหารโพธิ์ที่พุทธคยา มองเห็นผนังอักษร ก. ในรูปที่ 2
จากทิศตะวันตกเฉียงเหนือ หลังจากการรื้อผนังอักษรจ. ทาง
ซ้ายมือคือ ฐานพร้อมทั้งซุ้มเลขที่ 4 และ 3

เสาติดกับผนังระหว่างชุมแม้จะยังคงมีรูปร่างตามแบบเก่า (รูปที่ 5) แต่ก็ขยายให้ใหญ่ขึ้นและมี
ลวดลายประดับมากขึ้น ฐานประดับด้วยลายพวงมาลัย ส่วนสี่เหลี่ยมผืนผ้าที่บังส่วนล่างของลำตัวเสามี
ลายก้านขดเข้ามาประดับ ส่วนแปดเหลี่ยมที่มองเห็นเพียงครั้งเดียวมีลายดอกไม้เล็ก ๆ อยู่ภายในกรอบรูป
สี่เหลี่ยมจัตุรัสประกอบ บัวหัวเสากลายเป็นรูปพุ่มซ่อมกัน 2 ชั้นประกบด้วยลายใบไม้เล็ก ๆ และยังมี
ส่วนที่อยู่เหนือขึ้นไปซึ่งประดับด้วยลายพวงมาลัยและดอกไม้เล็ก ๆ อีก ทั้งหมดนี้มีคอสอง (เหนือส่วนยอด
ของผนัง) ประดับด้วยลายก้านขดเล็ก ๆ อยู่ข้างบน (รูปที่ 3)

สำหรับลายบนยอดผนังกลับกลายเป็นรูปคนแคระพุ่งอยู่สลักกับเสาติดกับผนังรูปร่างอ้วนเตี้ย
รองรับหัวสิงห์ซึ่งคายพวงมาลัยจากปากหนึ่งไปยังอีกปากหนึ่ง ส่วนชุ้มที่อยู่สองแนวเหนือขึ้นไปคือรูป
สี่เหลี่ยมจัตุรัสภายในกุฎและกุฎขนาดเล็กนั้น ส่วนใหญ่ได้หายไปหมดแล้ว เมื่อมีการถ่ายรูปในพุทธศตวรรษ
ที่ 24 แต่แรกก็อาจทราบร่องรอยได้บ้างจากรูปที่ 3 และ 5

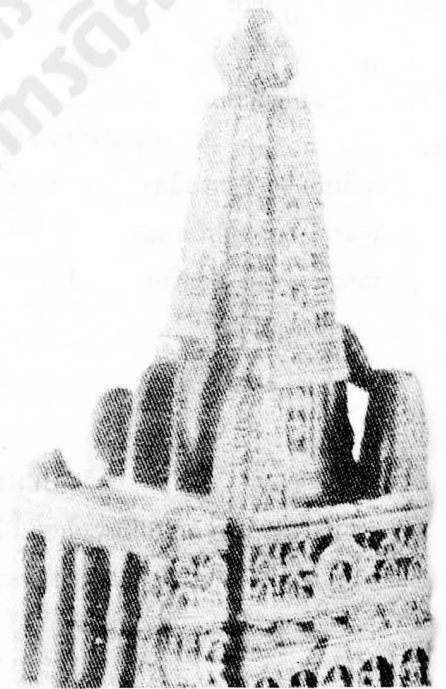
รูปที่ 4

รูปจำลองมหาวิหารโพธิ์ที่พุทธคยาก่อน พ.ศ. 1656
พิพิธภัณฑ์ศิลปะ เมืองบอสตัน สหรัฐอเมริกา
วัตถุประสงค์การเผยแพร่ : เพื่อการศึกษาเท่านั้น
For Educational Purpose Only

สำหรับเรื่องนี้ นายคริสโตลด์กล่าวว่าเรามีหลักฐานที่ต่ออย่างดียิ่งคือรูปจำลองขนาดเล็กของมหาวิหารโพธิ์ที่พุทธคยาซึ่งขณะนี้รักษาอยู่ที่พิพิธภัณฑสถานเมืองบอสตัน สหรัฐอเมริกา (รูปที่ 4) รูปจำลองดังกล่าวคงสร้างขึ้นในสมัยปาละ (พุทธศตวรรษที่ 14-17) และเนื่องจากไม่มีผนังเพิ่มเติมทางด้านทิศตะวันตกคือด้านหลัง จึงอาจเชื่อถือได้อย่างแน่นอนว่าสร้างขึ้นก่อนการซ่อมครั้งที่ 1 ของช่างพม่า

ผนังด้านทิศเหนือและใต้ของเรือนธาตุประดับไปด้วยซุ้ม 3 แถว แต่ละแถวมี 15 ซุ้ม แต่ในรูปจำลองขนาดเล็ก (รูปที่ 4) คงเหลือเพียง 5 ซุ้มเท่านั้น ซุ้มแถวล่างเป็นวงโค้งขนาดใหญ่ยอดมนและตั้งอยู่ภายในกรอบรูปสี่เหลี่ยมจัตุรัส ระหว่างซุ้มมีเสาแบบศิลปะคุปตะคือมีฐานและบัวหัวเสาเป็นรูปประฉิ่ง ตัวเสาเป็นรูปแปดเหลี่ยมซึ่งแลเห็นเพียงครึ่งเดียวโผล่ออกมาจากส่วนล่างรูปสี่เหลี่ยมผืนผ้า เหนือสามมีแนวหัวสิงห์

ภายในยอดกลางมีห้อง 3 ห้องตั้งอยู่ซ้อนกัน แต่เดิมคงมีแผนผังเป็นรูปสี่เหลี่ยมจัตุรัสตั้งที่กล่าวมาแล้ว บนผนังด้านทิศตะวันออกมีมุขหรือทางเข้าไปยังห้องชั้นล่าง เหนือหลังคามุขมีส่วนจำลองของยอดขนาดเล็กตั้งอยู่ (รูปที่ 4)

สำหรับผนังของยอด 5 ยอด ชุมที่พุทธคยาขอมมีพระพุทธรูปอยู่ภายในเพราะเหตุว่าภาพจำลองที่พิพิธภัณฑสถานเมืองบอสตัน (รูปที่ 4) ได้แสดงให้เห็นว่าเป็นเช่นนั้น แต่เราอาจแน่ใจได้ว่าพระพุทธรูปเหล่านี้ได้หายไปหมดแล้วในพุทธศตวรรษที่ 20 เช่นเดียวกับในพุทธศตวรรษที่ 24 (รูปที่ 8) คงเหลือแต่กุกุและอามละที่ไม่สม่ำเสมอปรากฏอยู่ ขอมเป็นการยากสำหรับผู้จำลองแบบที่จะสามารถเข้าใจอะไรได้ ถ้าไม่มีของอันมาช่วย ในปัจจุบันได้ค้นพบรูปจำลองเล็ก ๆ สลักจากศิลาเลียนแบบบรรดาขอมของมหาวิหารโพธิ์ที่พุทธคยาเป็นจำนวนมาก รูปจำลองเหล่านี้สลักขึ้นในสมัยปาละ (พุทธศตวรรษที่ 14-17) และค้นพบจากซากในบริเวณใกล้เชิงมหาวิหาร (รูปที่ 21) รูปเหล่านี้คงจะปรากฏอยู่ในพุทธศตวรรษที่ 20 และหนึ่งหรือสองชิ้นอาจถูกเก็บได้และนำกลับมาตั้งเมืองเชียงใหม่

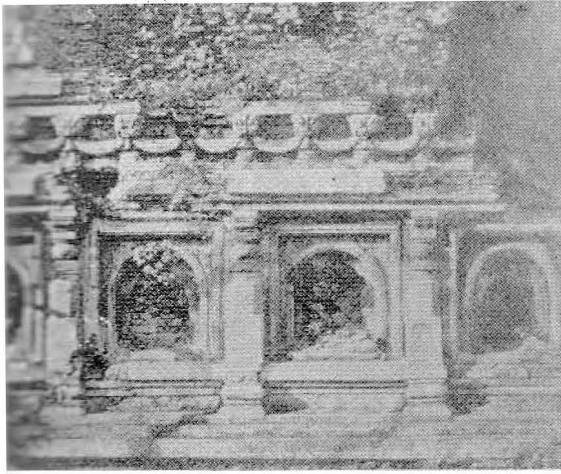
รูปที่ 5
มหาวิหารโพธิ์ที่พุทธรคยา
ชুমทางด้านทิศใต้ของฐานก่อน พ.ศ. 2421

คาบพวงมาลัยห้อยจากปากหนึ่งไปยังอีกปากหนึ่ง (รูปที่ 5) ชุ่มชั้นที่ 2 เป็นรูปสี่เหลี่ยมจัตุรัสขนาดเล็กกว่า ตั้งอยู่ภายในกุฑู (หน้าต่างวงโค้งเกือกม้าขนาดเล็ก) ชุ่มชั้นบนเป็นกุฑูซึ่งมีขนาดเล็กลงไปอีก ทั้งสองแถวหลังนี้ตรงกลางมีวงกลมขนาดใหญ่อตั้งอยู่ (ยังพอมองเห็นได้ทางซ้ายมือของรูปที่ 6)

ผนังของเรือนธาตุประดับไปด้วยซุ้ม 5 แถวประดิษฐานพระพุทธรูป รูปร่างของซุ้มซึ่งมีส่วนบนมนและอยู่ในกรอบรูปสี่เหลี่ยมจัตุรัสทำให้นึกไปถึงซุ้มชั้นล่างที่พุทธคยา (เปรียบเทียบกับรูปที่ 5)

กล่าวกันว่าวิหารแห่งนี้สร้างขึ้นจากรูปจำลองเล็ก ๆ ของพระภิกษุชาวทิเบต ข้อความนี้อาจอธิบายได้เกี่ยวกับเจดีย์แบบทิเบต ในขณะเดียวกันรายละเอียดบางประการก็คล้ายคลึงกับที่พุทธคยาอย่างแปลกประหลาด เช่นระหว่างแนวกุหา 2 แนวบนผนังเรือนธาตุก็มีแนวหัวสัตว์ซึ่งกำลังคายพวงมาลัย (เปรียบเทียบกับแนวหัวสิงห์คายพวงมาลัยในรูปที่ 5)

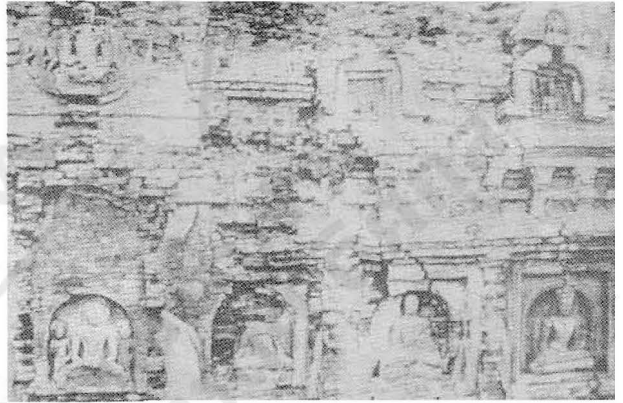
รูปที่ 6
มหาวิหารโพธิ์ที่พุทธรคยา
ด้านตะวันตกของฐาน แลเห็นชุมที่ 7-10 ภายหลังรื้อผนังที่
บังออกแล้ว

ของช่างพม่าครั้งที่ 1 ลง (รูปที่ 6)

รูปทรงเครื่องตั้งในมุมล่างขวาของรูปที่ 6 แต่รูปนี้เดิมนั้นก็ถูกผนังที่ก่อขึ้นใหม่บังอยู่ นอกไปจากแขนซึ่งส่วนใหญ่อาจหักพังไปแล้ว รูปเหล่านี้ก็อาจเข้าใจผิดไปได้ว่าเป็นรูปเทวดาซึ่งมาแสดงความยินดีในการที่พระพุทธองค์ทรงชำระพระยามาร สำหรับชาวเชียงใหม่ซึ่งไม่รู้จักพุทธศาสนาลัทธิมหายาน พระโพธิสัตว์ของอินเดียก็อาจกลายเป็นเทวดาไปได้โดยง่าย และสำหรับผู้ที่ทราบเรื่องราวเกี่ยวกับพุทธประวัติ การมีภาพเทวดาประกอบในภาพปางตรัสรู้หรือมารวิชัยก็ย่อมเป็นการเหมาะสม เหมาะสมยิ่งกว่าการมีพระพุทธรูปเป็นจำนวนมาก ซึ่งควรจะเป็นภาพการแสดงยมกปาฏิหาริย์ที่เมืองสาวัตถีมากกว่า นอกจากนี้ภาพเทวดาเหล่านี้บางภาพอาจแสดงภาพเหมือนของผู้สร้างคือพระเจ้าติโลกราชและพระราชวงศ์ของพระองค์ด้วย

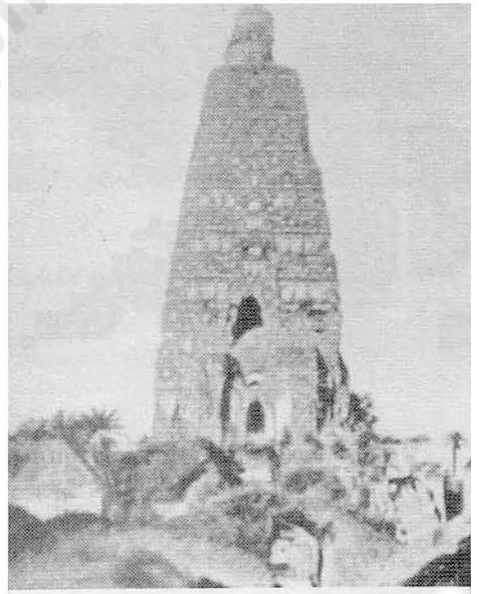
รูปที่ 8
มหาวิหารโพธิ์ที่พุทธรคยา
ถ่ายจากทิศตะวันตกก่อน พ.ศ. 2421

เนื่องจากว่ามีขนาดเล็ก รูปจำลองเหล่านี้จึงจำต้องย่อส่วนลง คงเหลือแต่เพียงลักษณะบางประการเท่านั้น ถ้าเราเปรียบเทียบรูปที่ 21 กับรูปที่ 8 เราจะเห็นว่าแต่ละด้านของรูปจำลองจะแบ่งเป็นแนวตั้งตรง 3 แนวมีทั้งกุกุและอามละ ทำให้นักถึงชั้นจำลองและหลังคาจำลอง ถ้าเราเปรียบเทียบรูปที่ 21 กับรูปที่ 20 เราจะเห็นว่าคืออะไรที่สิ่งบันดาลใจแก่สถาปนิกชาวเชียงใหม่ คงมิใช่มหาวิหารที่เมืองพุกามเป็นแน่ ต่อจากนี้เราจะได้สำรวจถึงการเลียนแบบมหาวิหารโพธิ์ที่พุทธคยา ณ สถานที่แห่งอื่น ๆ กันบ้าง

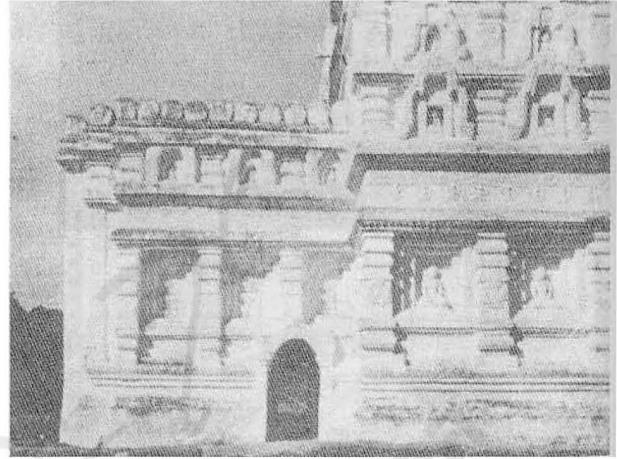
รูปที่ 10
มหาวิหารโพธิ์ที่เมืองพุกาม ถ่ายจากทิศใต้ และหันมุขด้าน
ตะวันตก หรือวิหารसनด้านหลัง

เรือนธาตุ เครื่องประดับผนังเรือนธาตุก็เป็นเช่นเดียวกับที่พุทธคยา คือมีซุ้ม 3 แนวซ้อนกันขึ้นไป (รูปที่ 10) แต่ทางทิศเหนือและใต้มีเพียงแนวละ 9 ซุ้มแทนที่จะเป็น 15 ซุ้ม แนวต่ำสุดแทนที่จะเป็นวงโค้ง อยู่ภายในรูปสี่เหลี่ยม ก็กลายเป็นรูปสี่เหลี่ยมซ้อนกัน 2 ชั้น เสาติดกับผนังระหว่างซุ้มมีลำตัวเสาเป็นรูปสี่เหลี่ยมมีลวดลายประดับซึ่งคล้ายกับว่าเป็นการเลียนแบบเสาที่ช่างพม่าทำขึ้นเป็นครั้งที่ 1 ที่พุทธคยา (รูปที่ 3 และ 5 ทางด้านขวาสุด) และขนาดก็คล้ายคลึงกัน แม้จะไม่เหมือนกันทีเดียวแต่ก็ยังคล้ายกับรูปที่ 5 บ้าง ด้วยเหตุนี้เราจึงอาจกล่าวได้ว่าไม่ได้เลียนแบบมาจากมหาวิหารที่พุทธคยาหลังจากช่างพม่าได้ชมเป็นครั้งที่ 2 เหนือแนวนี้เป็นรูปบุคลิกเล็ก ๆ พร้อมกับลายพวงมาลัยลูกประคำห้อยอยู่ข้างบน คล้ายกับรูปคนแคระแบกและลายพวงมาลัยในรูปที่ 3 แต่ก็ไม่มีหัวสิงห์ปรากฏอยู่ ต่อจากนั้นจึงถึงแนวซุ้มรูปสี่เหลี่ยมผืนผ้า อยู่ภายในรูปวงโค้ง 3 วงซึ่งคล้ายกับรูปที่ 6 ถัดขึ้นมาก็เป็นแนวซุ้มปลายมนอยู่ภายในวงโค้ง 3 วง ซึ่งคล้ายกับของเดิมที่พุทธคยามาก (รูปที่ 6 มุมขวาบน) ยิ่งกว่าการซ่อมในภายหลังของนายพลคันนิงแฮม ต่อจากนั้นจึงถึงแนวรูปหงส์และนกยูง ระหว่างแนวกุหาชั้นที่ 2 และ 3 กับแนวกุหาชั้นที่ 3 และรูปนกมีลวดบัวเรียบ ๆ ขึ้นออกมา และเสาติดกับผนังซึ่งอยู่ระหว่างซุ้มได้คงมีอยู่ตลอดหลังแนวลวดบัวเหล่านี้ จนกระทั่งลวดบัวที่มีเครื่องประดับมากเหนือแนวรูปนก บรรดาภูเขาต่างมีพระพุทธรูปปางมารวิชัยอยู่ภายใน

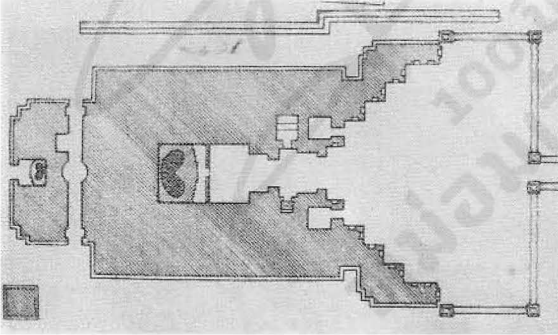
รูปที่ 11
แผนผังของมหาวิหารโพธิ์ที่เมืองพุกาม

ด้านตะวันออก ถ้ามุขตะวันออกของมหาวิหารโพธิที่พุทธคยาสร้างขึ้นหลังการบูรณะของช่างพม่าครั้งที่ 1 มุขทางด้านตะวันออกที่เมืองพุกามก็คล้ายคลึงกันมาก (รูปที่ 11 และ 12) หลังคาของซุ้มได้หายไปนานแล้วพร้อมกับเพดานรูปวงโค้งที่รองรับ ดังนั้นพื้นที่ว่างระหว่างผนัง 2 ด้านจึงว่างเปล่าอยู่ยกเว้นแต่มีพลับพลาไม้ซึ่งสร้างใหม่เข้ามาแทนที่ แต่ผนัง 2 ด้านยังคงอยู่พร้อมกับเจดีย์ 4 องค์บนยอดผนังเพื่ออุดแรงดันของซุ้ม ผนังที่ติดต่อกับเรือนธาตุนั้นเหมือนกับที่พุทธคยา คือยื่นออกไปทั้งทางด้านเหนือและใต้มากกว่าเรือนธาตุเอง และมีการข้อมุมที่รอยต่อด้วย (รูปที่ 12)

ออกอาจเป็นส่วนหนึ่งของมุขคล้ายกับที่เมืองพุกาม (รูปที่ 11) แต่ทางด้านทิศตะวันตกอาจเพิ่มขึ้น (ภายหลัง ?) เพื่อให้ได้ความมั่นคงและความได้สัดส่วน อย่างไรก็ตามก็อาจเห็นได้ว่าคณะทูตของพระเจ้าธรรมเจดีย์ที่ไปยัง พุทธคยาได้ตีความหมายของมหาวิทยาลัยโพธิศิตไปจากคณะทูตของพระเจ้าติโลกราชมาก

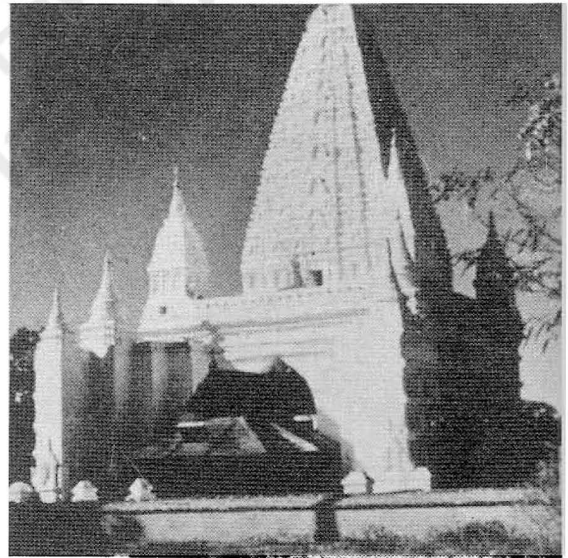
รูปที่ 12
วิหารมหาโพธิ์ที่เมืองพุกามทิศตะวันออก

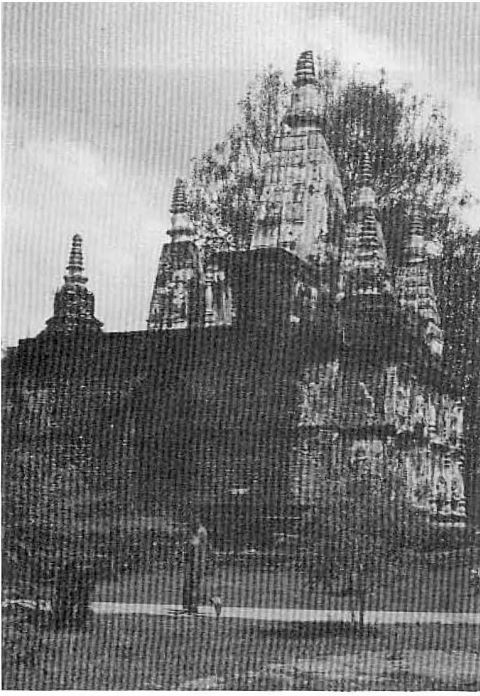
รูปที่ 17

วิหารที่วัดมหาโพธาราม จังหวัดเชียงใหม่
จากทิศตะวันออกเฉียงใต้

ด้านตะวันออก ด้านหน้าได้ซ่อมแซมใหม่ด้วยอิฐเมื่อเร็ว ๆ นี้ เพื่อป้องกันมิให้พังลง แต่รอบประตูทรงกลีบบัวซึ่งมียอดแหลมนั้นก็เท่ากับเพดานวงโค้งของทางเดินจากมุขด้านตะวันออกเข้าไปในเรือนธาตุ บันไดเล็ก ๆ 2 ข้างได้เริ่มจากทางเดินขึ้นไปยังชั้นบน (รูปที่ 17)

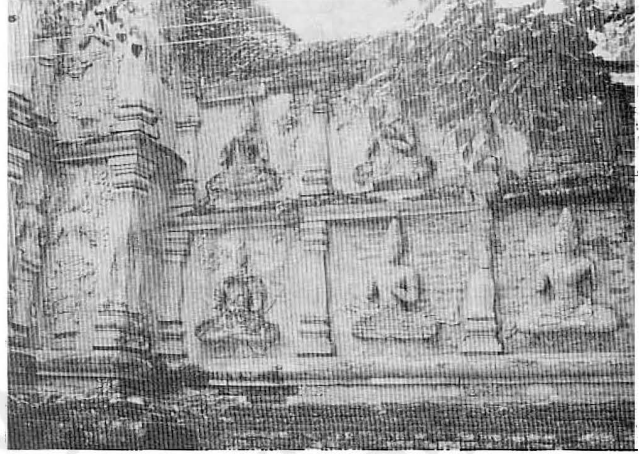
รูปที่ 18

รายละเอียดวิหารวัดมหาโพธาราม จังหวัดเชียงใหม่

ผนังด้านนอก ภาพปูนปั้นซึ่งมีลักษณะสวยงามคล้ายกับศิลปะสุโขทัยใช้ประดับผนังของเรือนธาตุมุขด้านตะวันออกและมุขด้านตะวันตก ลวดลายเครื่องประดับดังกล่าวแบ่งออกเป็นชั้นบนและชั้นล่าง โดยมีภาพเทวดาเหาะอยู่ท่ามกลางดอกไม้ และมีเสาซ้อนข้างใหญ่คั่น เทวดาบางองค์ก็นั่ง บางองค์ก็ยืน ทั้งหมดประนมหัตถ์ในท่าอัญชลี แต่ละชั้นมีเทวดานั่ง 4 องค์บนผนังด้านเหนือและใต้ของเรือนธาตุ และยังมีองค์อื่น ๆ บนมุขด้านตะวันออกอีก ภาพประดับอย่างเดียวกันมีอยู่บนมุขด้านตะวันตกด้วยแต่ปัจจุบันได้สูญไปหมดแล้วยกเว้นทางด้านทิศเหนือ ภาพยืนประดับอยู่บนผนังที่ย่อมุม (รูปที่ 13, 18, 19)

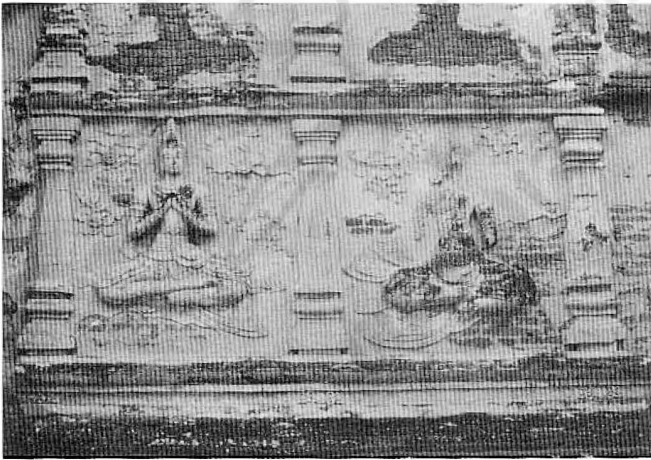
รูปที่ 19

รายละเอียดวิหารวัดมหาโพธาราม จังหวัดเชียงใหม่

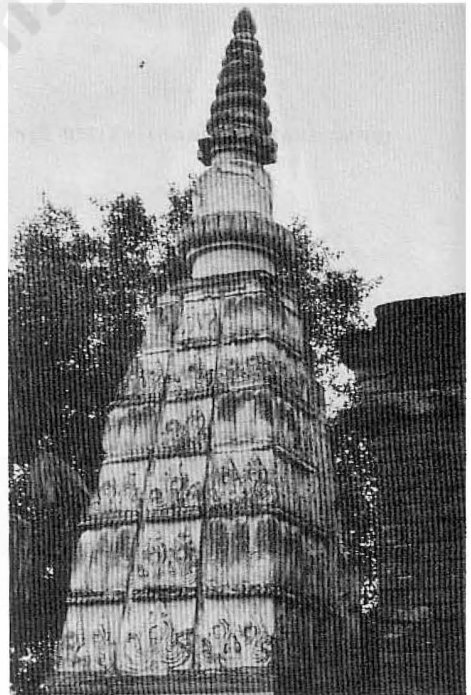
รูปที่ 20

รายละเอียดวิหารวัดมหาโพธาราม จังหวัดเชียงใหม่

แนวจะสลับกันคือแนวหนึ่งมีกุกุขนาดใหญ่ 1 วงอยู่ตรงแนวกลาง กับกุกุขนาดเล็ก 2 วงอยู่สองข้าง อีกแนวหนึ่งมีกุกุขนาดเล็ก 2 วงอยู่ตรงกลางและอามลจะอยู่แต่ละข้าง (รูปที่ 20)

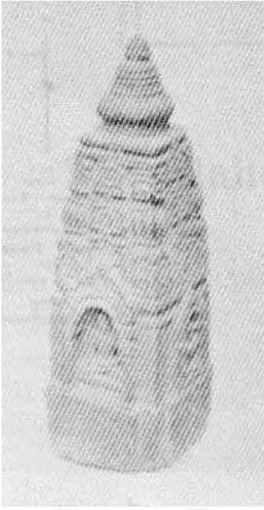
รูปที่ 21

สถูปจำลองจากพุทธคยา พิพิธภณชาศิลป์ลาเดเลีย
สหรัฐอเมริกา

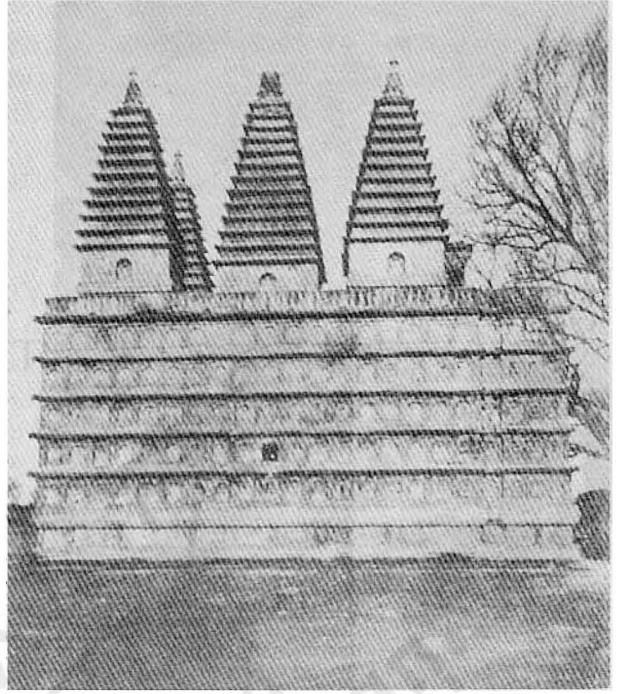
รูปที่ 22

วิหารวุตาซือที่กรุงปักกิ่ง ประเทศจีน

แบบศิลปะของมหาวิทยาลัยนั้นเป็นแบบจีนมากกว่าอินเดีย (รูปที่ 22) เรือนธาตุมีพื้นที่ 15 ตารางเมตร และสูง 12 เมตร มุขต้น ๆ ที่ทางเข้าซึ่งติดต่อกับเรือนธาตุด้วยการย่อมุขทำให้นึกไปถึงทฤษฎีเกี่ยวกับมุขทางทิศตะวันออกที่พุทธคยาและที่กงสนับสนุนความถูกต้องของทฤษฎีนั้นด้วยมุขนี้มีเจดีย์ 2 องค์อยู่ข้างบน สนับสนุนความเห็นที่ว่าในพุทธศตวรรษที่ 20 เจดีย์ 4 องค์ที่ช่างพม่าได้สร้างไว้ได้หายไปแล้ว 2 องค์ บนลานหลังเจดีย์ 2 องค์นี้ซึ่งอาจเห็นได้แต่เพียงเล็กน้อยในภาพถ่ายมีอาคารซึ่งแม้จะไม่ได้เกี่ยวข้องกับยอดกลาง แต่ก็อาจเป็นการตีความของชาวมุขหน้ายอดกลางที่พุทธคยาซึ่งช่างเซียงใหม่ตีความได้ถูกต้องกว่า

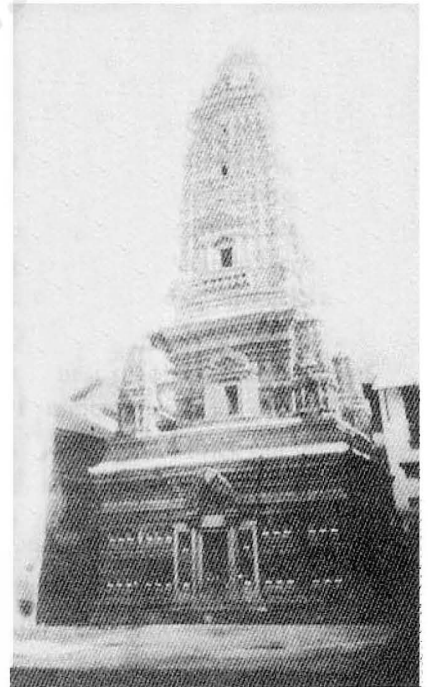
รูปที่ 24

วิหารมหาโพธิ์ที่เมืองปาดาน ประเทศเนปาล

วิหารที่เมืองปาดาน (รูปที่ 24) สร้างอย่างงดงามและเต็มไปด้วยลวดลายเครื่องประดับซึ่งชาวเผ่าเนวาริชของเนปาลมีชื่อเสียงมาก แต่วิหารแห่งนี้ก็เหมือนกับมหาวิหารโพธิ์ที่พุทธคยาแต่เพียงผิวเผินเท่านั้น ยอดกลางข่มยอดอีก 4 ยอดอย่างหมดสิ้น และทั้งห้ายอดก็มีรูปร่างพองออกเหมือนศิขร (หลังการรูปโค้งสูง) ของอินเดีย อย่างไรก็ตามก็ดูทุกที่มีลักษณะคล้ายกับบรรดาขุมที่พุทธคยาและเสาเล็ก ๆ ที่มุมของแต่ละชั้นบนยอดก็มีลักษณะคล้ายอามลกะที่ชำรุดแล้ว
